Asbestinventarisatetest

Dendermondesteenweg 20, 9230 Wetteren

Attestnummer : 20250120-000260.000

Uitgegeven op : 20.01.2025

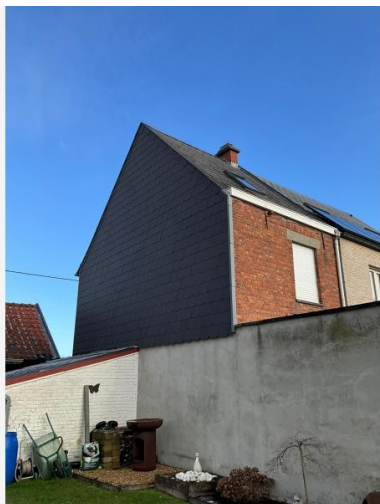
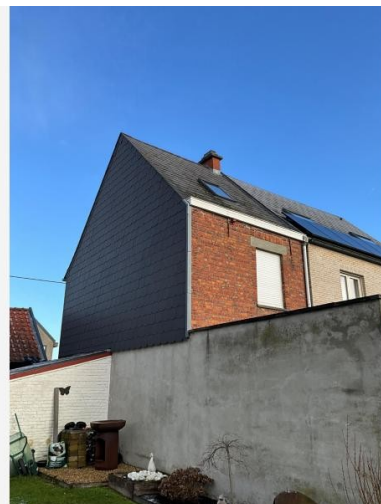
Het asbestmateriaal valt onder de mijlpaal van 2034.

- Eenvoudige handelingen: enkel door erkend asbestverwijderaar
Gezien de staat van de leien, die redelijk verweerd zijn, en hoewel deze eventueel door eenvoudige handelingen verwijderd kunnen worden, adviseer ik als deskundige om de verwijdering te laten uitvoeren door een erkende asbestverwijderaar. Dit garandeert de veiligheid van zowel de bewoners als de burelen.

Eindbeoordeling materiaalrisico	Laag materiaalrisico en/of verlaagde kans op vezelvrijgave
---------------------------------	--

Gebondenheid	Categorie 1: hechtgebonden in oorsprong
Asbestsoort (vezeltype)	Crocidoliet aanwezig
Asbestconcentratie	Laag (< 50%)
Afschermingsgraad van het gehele materiaal	Geheel of deels vrij aan de buitenlucht
Toestand van het materiaal	Licht beschadigd, licht verweerd. Intact calciumsilicaatmateriaal of categorie III 'gebondenheid'

Beschrijving	Gevel uit Asbestverdachte leien
Omgeving	Buiten
Primaire drager	Wand buitenschil
Asbestmateriaal	Dak- en gevelbekleding - Lei, shingle
Bindmiddel van asbestmateriaal	Cement
Gebondenheid op basis van bindmiddel	Hecht
Hoeveelheid (oppervlakte - aantal)	<ul style="list-style-type: none">• 100,00 m² - 1 stuk
Totale oppervlakte	100,00 m ²
Eenvoudig bereikbaar	Ja
Bevestigingswijze	<ul style="list-style-type: none">• Genageld, geniet
Identificatiemethode	Vaststelling zonder monstername
Destructieve handeling voor identificatie	Nee
Opmerking	Op basis van onze expertise als deskundigen hebben we deze leien als asbesthoudend geclassificeerd, zonder staalname. De opgegeven volumes zijn slechts schattingen en mogen niet worden gebruikt als maatstaf voor heffingen.

Verwijderen

- Zorg voor een veilig beheer. Vermijd het beschadigen van het asbestmateriaal. Controleer de toestand jaarlijks op wijzigingen.
- Hemelwater dat afspoelt van asbestcement daken of gevels kan asbestdeeltjes bevatten. Gebruik het enkel voor gesloten circuits (bv. spoelen toiletten). Reinig na het vervangen van het dak of de gevel de dakgoten en regenwaterput of -ton om asbesthoudend sediment of slib te verwijderen
- Voer bijkomende staalname(s) uit.

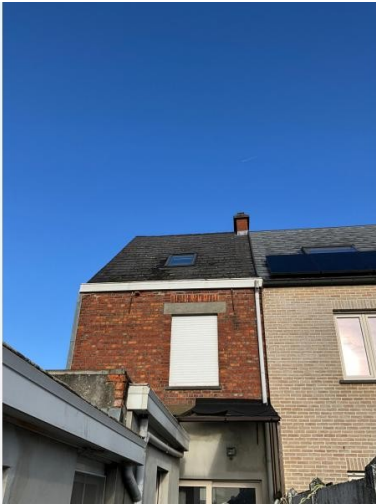
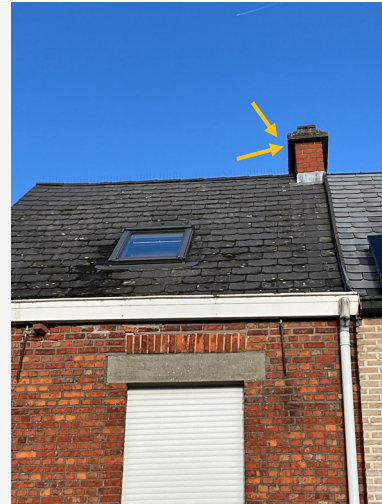
Het asbestmateriaal valt onder de mijlpaal van 2040.

Eindbeoordeling materiaalrisico	Zeer laag materiaalrisico en/of zeer lage kans op vezelvrijgave
---------------------------------	---

Gebondenheid	Categorie 1: hechtgebonden in oorsprong
Asbestsoort (vezeltype)	Alleen chrysotiel
Asbestconcentratie	Laag (< 50%)
Afschermingsgraad van het gehele materiaal	Geheel of deels vrij aan de buitenlucht
Toestand van het materiaal	Onbeschadigd, niet verweerd

Beschrijving	Deksteen schoorsteen
Omgeving	Buiten
Primaire drager	HVAC infrastructuur en uitrusting
Asbestmateriaal	Deksteen, muurkap - Vol
Bindmiddel van asbestmateriaal	Cement
Gebondenheid op basis van bindmiddel	Hecht
Hoeveelheid (oppervlakte - dikte - aantal)	<ul style="list-style-type: none">• 2,00 m² - 20,00 cm - 1 stuk
Totaal volume	0,40 m ³
Eenvoudig bereikbaar	Ja
Bevestigingswijze	<ul style="list-style-type: none">• Onbekend
Identificatiemethode	Vaststelling zonder monstername
Destructieve handeling voor identificatie	Nee

Zorgvuldig beheren

- Zorg voor een veilig beheer en verwijder dit asbestmateriaal wanneer het bij werken eenvoudig bereikbaar wordt. Controleer de toestand jaarlijks op wijzigingen.

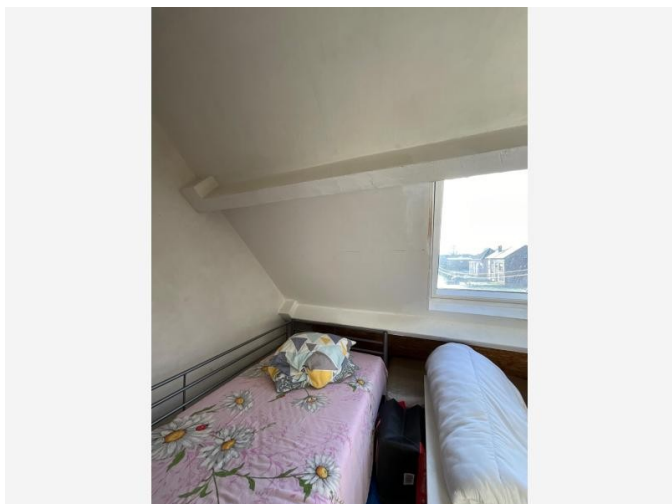
Permanente beperking

Reden: Het te onderzoeken materiaal situeert zich hoger dan 3,50 m te rekenen vanaf een veilige ondergrond

Uitleg van de asbestdeskundige: Het onderdak is niet waarneembaar vanwege de hoogte, die meer dan 3,5 meter bedraagt. Door de afwerkingsgraad aan de binnenzijde van de bovenste verdieping is het onderdak niet zichtbaar of inspecteerbaar. We hebben geprobeerd een dakpan op te tillen om het onderdak te inspecteren, maar dit is niet gelukt. Alleen destructief onderzoek kan bepalen of het onderdak al dan niet asbesthoudend is (type menuiserie).

(Asbest)materiaal	Plaat, paneel, tablet - Type Menuiserie
Karakterisatie	Asbest (verdacht)
Primaire drager	Schuin dak

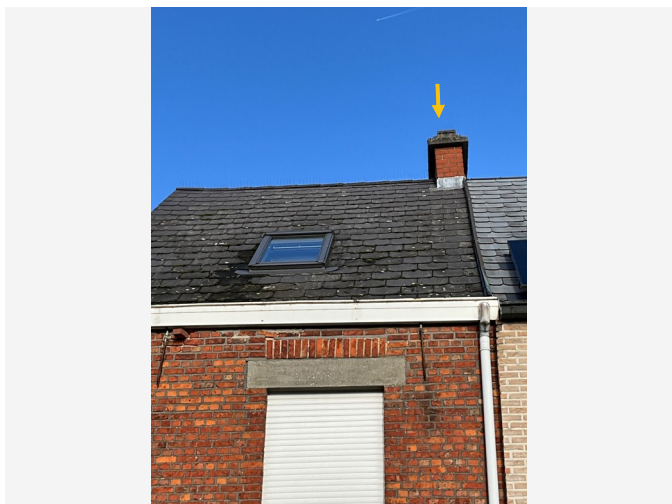
Tijdelijke beperking

Reden: Het te onderzoeken materiaal situeert zich hoger dan 3,50 m te rekenen vanaf een veilige ondergrond

Uitleg van de asbestdeskundige: Het rookgaskanaal is niet beoordeeld. Aan de binnenzijde is de kachel aangesloten. Aan de buitenzijde is het hoger dan 3,5 meter om de schoorsteen te inspecteren. Het is niet zichtbaar of er een asbestverdacht rookgaskanaal aanwezig is in de schoorsteen. Conform ons inspectieprotocol mogen wij een beperking inroepen voor hoogtes hoger dan 3,5 m. Indien men dit wil laten onderzoeken, dient er een nieuwe afspraak gemaakt te worden en moet er een hoogtewerker voorzien worden, evenals iemand die bevoegd is om deze te bedienen en eventueel een techniek die de al dan niet aanwezige schouwhoed kan afnemen en weer terugplaatsen.

(Asbest)materiaal	Rookgaskanaal
Karakterisatie	Asbest (verdacht)
Primaire drager	HVAC infrastructuur en uitrusting

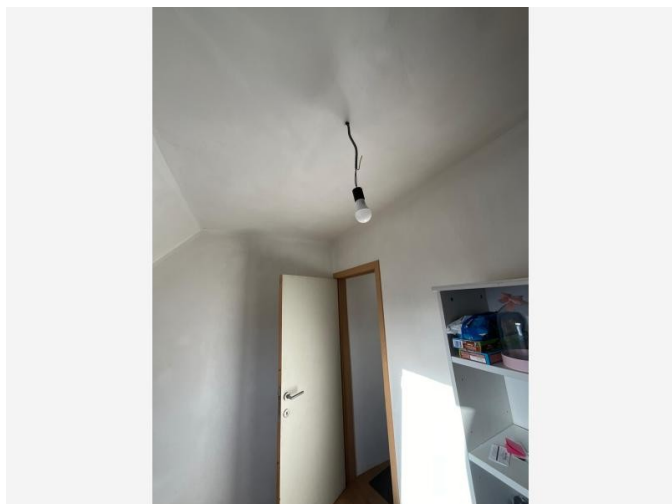
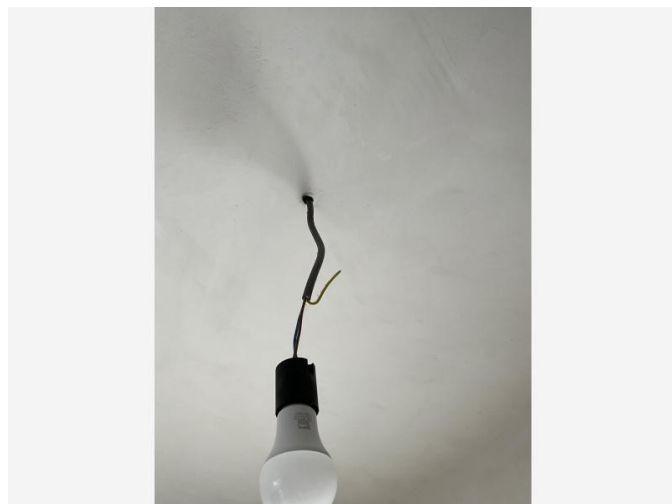
Fiche 5: Pleisterwerk plafonds

Geen asbest

#	Type	Referentie	Resultaat
5.1	Mengmonster	100125-P1-2	Geen asbest

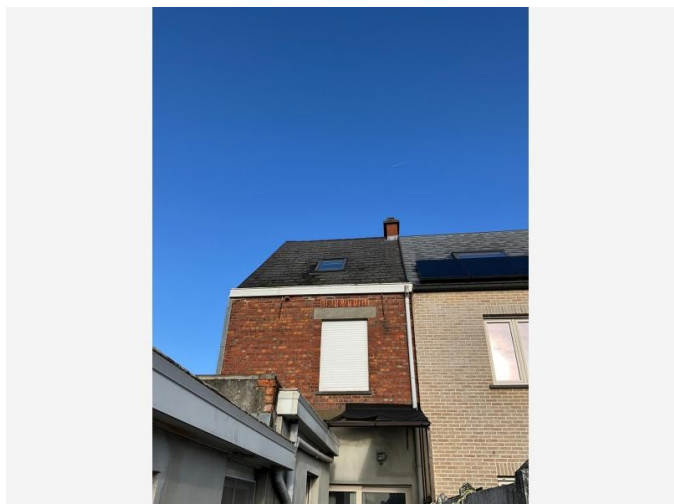
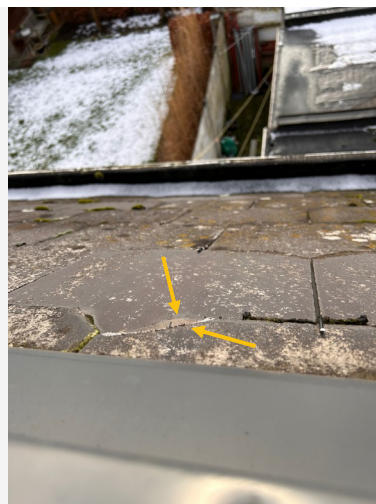
Fiche 6: Dak uit Asbestverdachte leien

Geen asbest

#	Type	Referentie	Resultaat
6.1	Puntmonster	100125-P1-3	Geen asbest

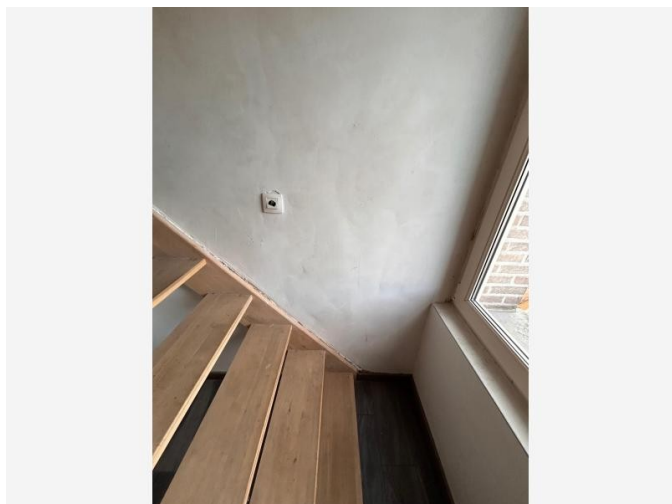
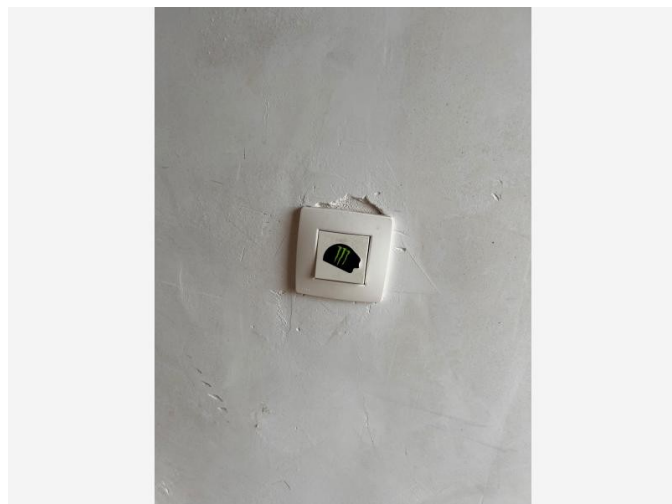
Geen asbest

#	Type	Referentie	Resultaat
7.1	Mengmonster	100125-P1-1	Geen asbest
