Asbestinventarisatetest

Dendermondesteenweg 20, 9230 Wetteren

Attestnummer : 20250120-000260.000

Uitgegeven op : 20.01.2025

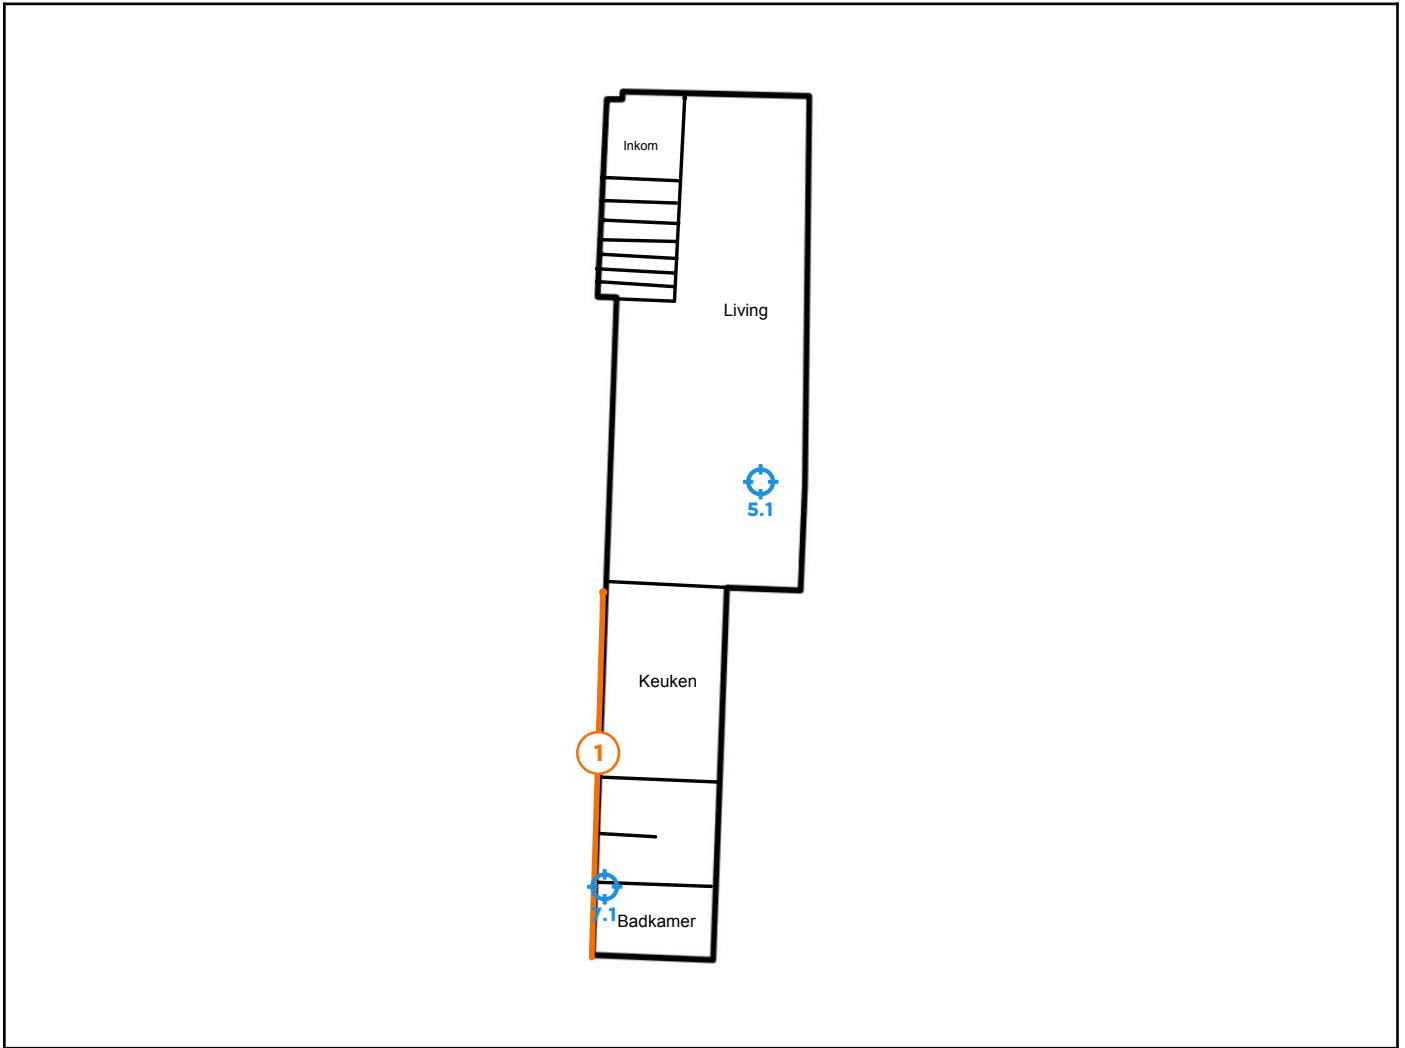
Plan 1.1: Plan gelijkvloers

Beschrijving	Type	Actie
1. Gevel uit Asbestverdachte leien	Asbestmateriaal	Verwijderen
5. Pleisterwerk plafonds	Geen asbest	-
5.1 Code: 100125-P1-2	Mengmonster	-
7. Pleisterwerk muren	Geen asbest	-
7.1 Code: 100125-P1-1	Mengmonster	-

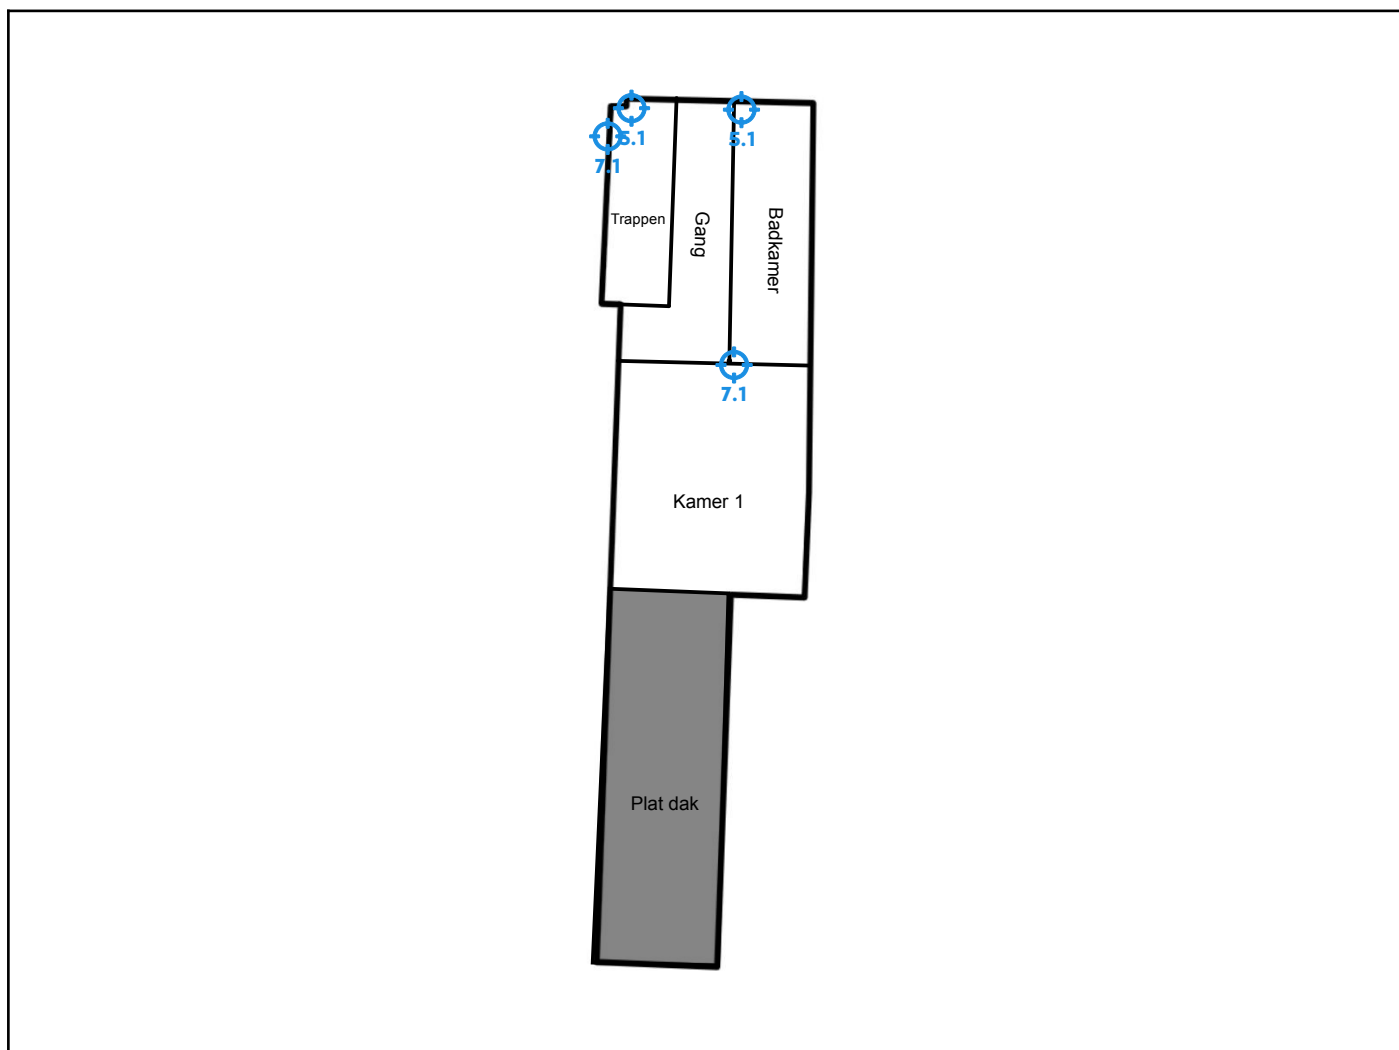
Plan 1.2: Plan eerste verdieping

Beschrijving	Type	Actie
5. Pleisterwerk plafonds	Geen asbest	-
5.1 Code: 100125-P1-2	Mengmonster	-
7. Pleisterwerk muren	Geen asbest	-
7.1 Code: 100125-P1-1	Mengmonster	-

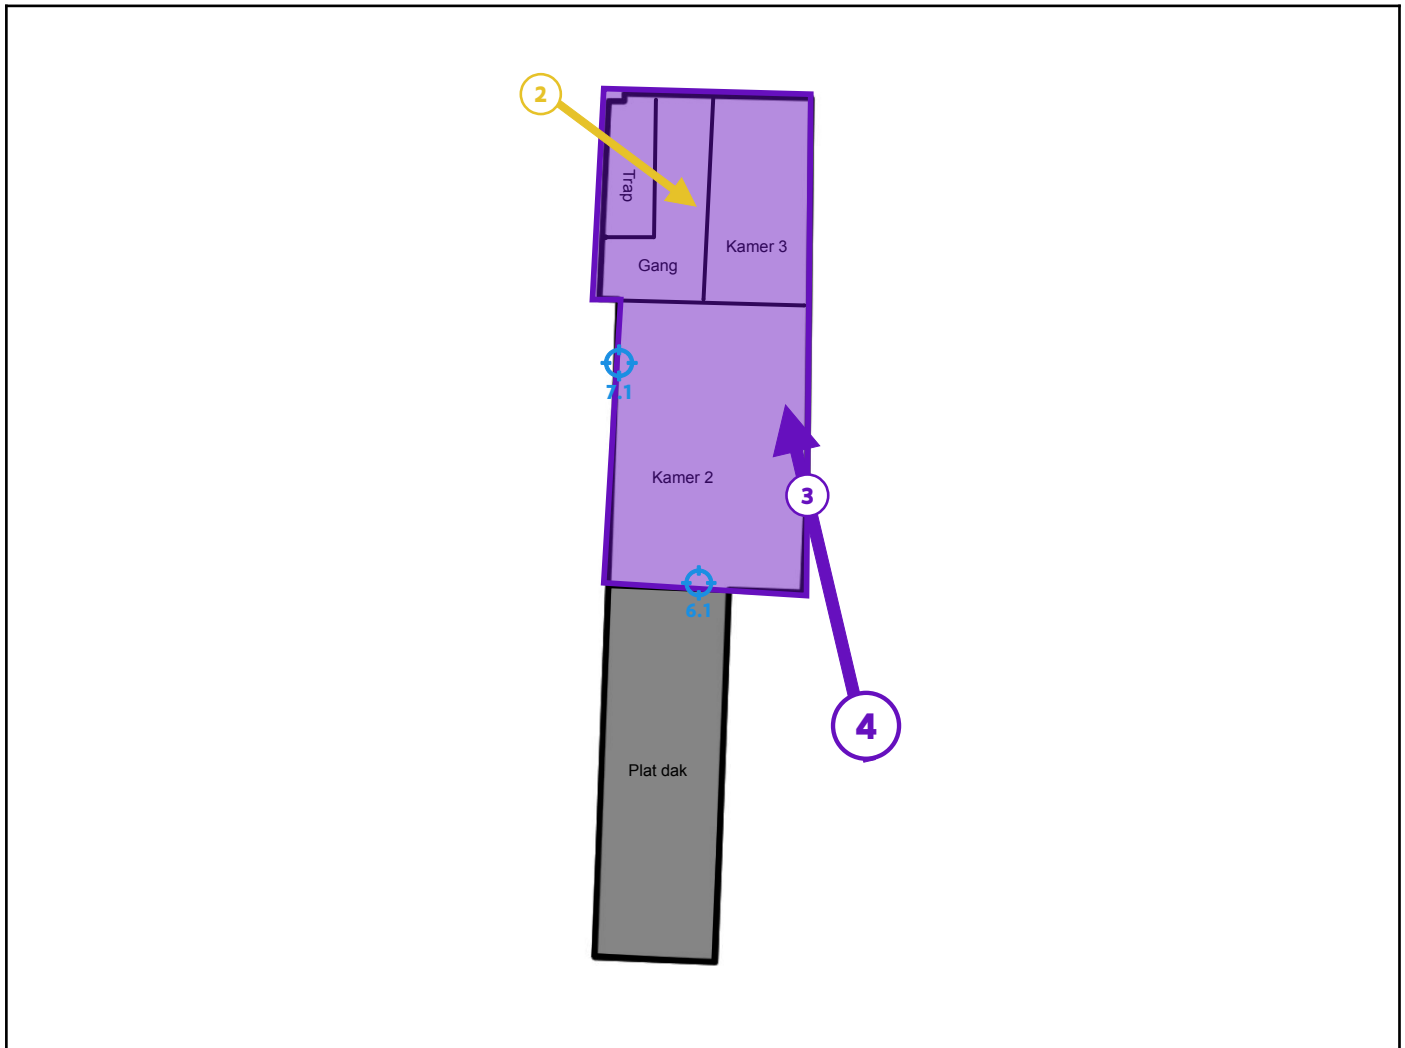
Plan 1.3: Hoofdgebouw plan

Beschrijving	Type	Actie
2. Deksteen schoorsteen	Asbestmateriaal	Zorgvuldig beheren
3. Onderdak niet waarneembaar	Beperking	-
4. Schoorsteen rookgaskanaal - beoordeling	Beperking	-
6. Dak uit Asbestverdachte leien	Geen asbest	-
6.1 Code: 100125-P1-3	Puntmonster	-
7. Pleisterwerk muren	Geen asbest	-
7.1 Code: 100125-P1-1	Mengmonster	-
